**UNIVERSIDADE DO ESTADO DE MATO GROSSO - UNEMAT**

**LAUDO PERICIAL DA ESTRUTURA EM  
CONCRETO DE EDIFICAÇÃO**

**BLOCO 2 – LABORATORIO DE QUIMICA E DEMAIS**

**2016**

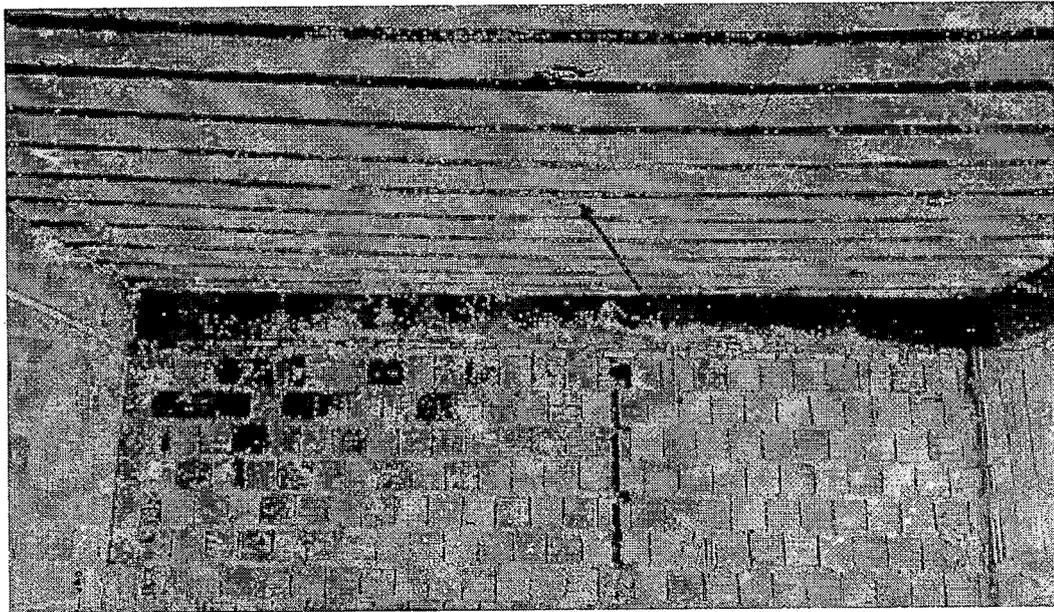
Embora não se saiba maiores informações a respeito da laje, visivelmente ela não atende aos requisitos de desempenho e segurança, dado à deformação observada.

Figura 1: Laje com flecha excessiva perceptível

Assim, recomenda-se pela substituição da estrutura metálica da cobertura, bem como da laje; e pela desconsideração da estrutura existente nos projetos de reforço necessários, exceto para apoio da nova estrutura metálica.

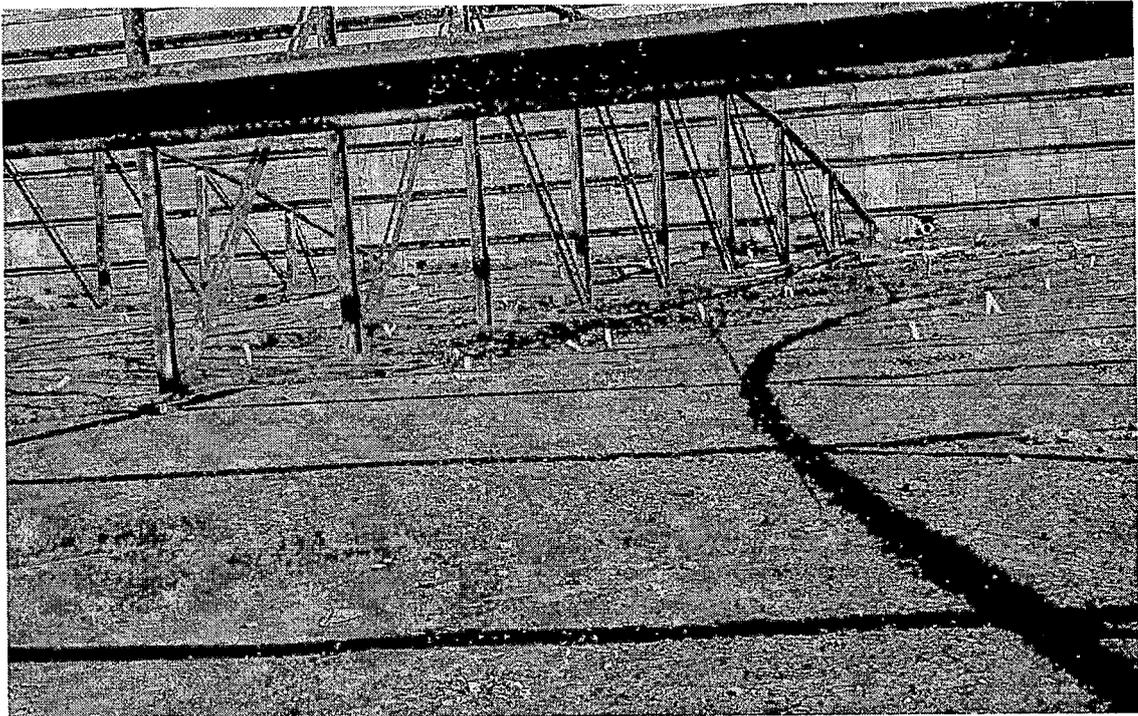
Figura 2: Deformação pontual da laje

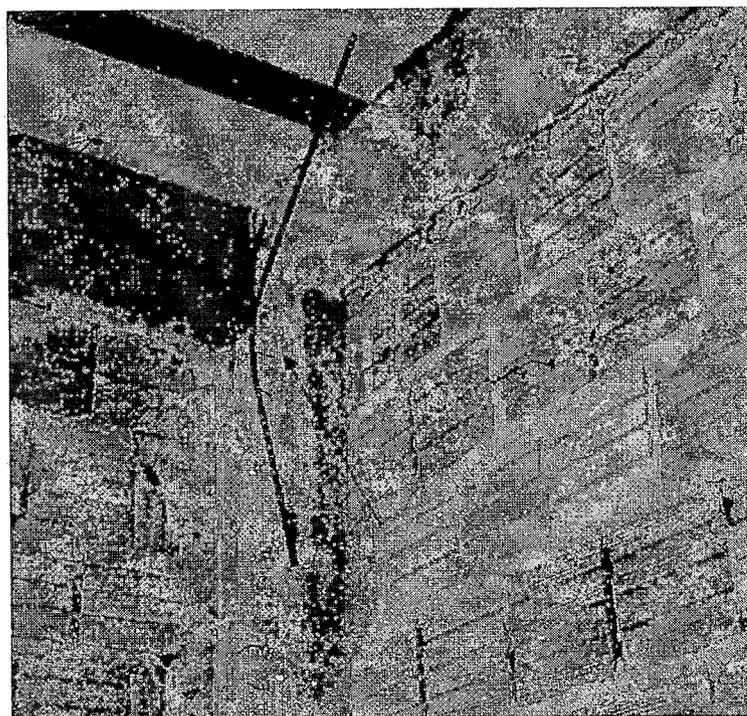
Alguns pilares da edificação não estão completamente unidos às vigas, não garantindo a ligação monolítica do concreto.

Figura 5: Pilar interrompido antes das vigas. A imagem sugere que parte da armadura do pilar não está interagindo com as vigas.

Os problemas construtivos mostrados no item 4.3 devem ser reparados através da escarificação do local afetado, posterior verificação da integridade da armadura, substituindo-a quando necessário, e então preenchimento com graute e epóxi.

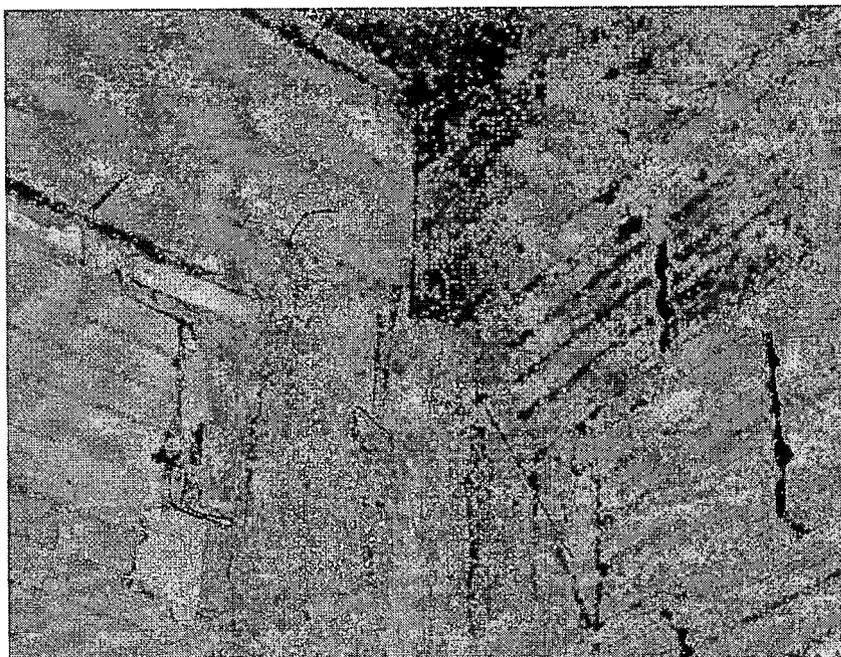
Figura 6: Pilar interrompido antes das vigas. A imagem sugere que parte da armadura do pilar não está interagindo com as vigas.

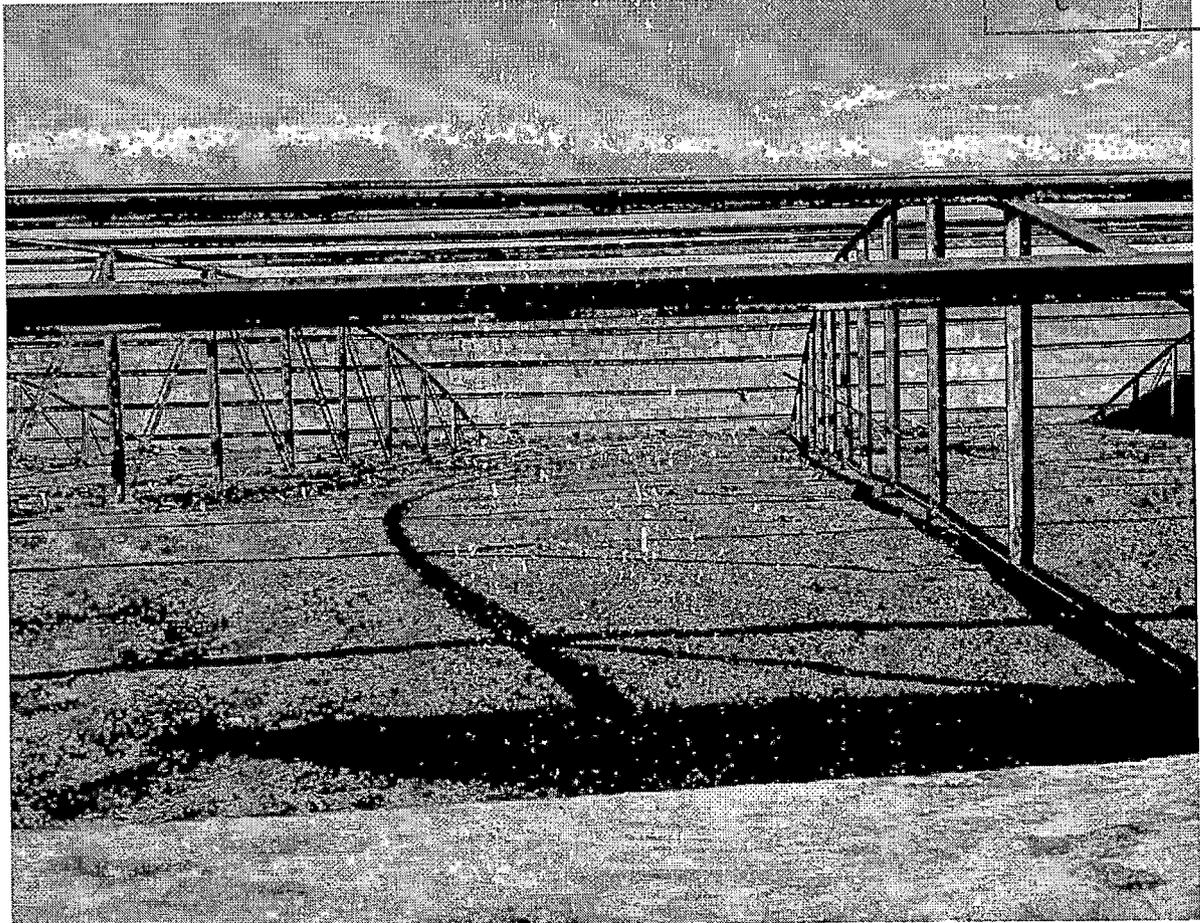
Figura 7: Estrutura metálica com sinais graves de corrosão. Nota-se que a estrutura não foi finalizada pela falta de diagonais na treliça.
