LEVANTAMENTO DE IMPACTOS AMBIENTAIS SOBRE OS REMANESCENTES DE VEGETAÇÃO CILIAR DO CÓRREGO FIGUEIRAS EM TANGARÁ DA SERRA-MT

ENVIRONMENTAL ANALYSIS OF THE FIGUEIRAS STREAM, IN TANGARÁ DA SERRA – STATE OF MATO GROSSO

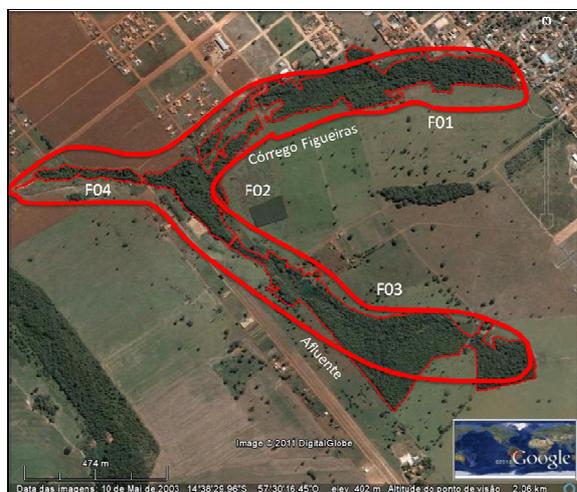
Figura 2. Localização do Córrego Figueiras na cidade de Tangará da Serra/MT delimitando os quatro fragmentos estudados. Adaptado de Google Earth, 2011.

As imagens foram obtidas a partir do software livre, Google Earth, 2011, sendo que as imagens são do ano de 2003, as delimitações das áreas foram trabalhadas dentro do software e posteriormente a finalização foi feita usando o Corel Draw versão 2011, a conferência de todos os valores de medidas obtidos nas imagens foram verificadas in loco para diminuir os possíveis erros ou distorções.

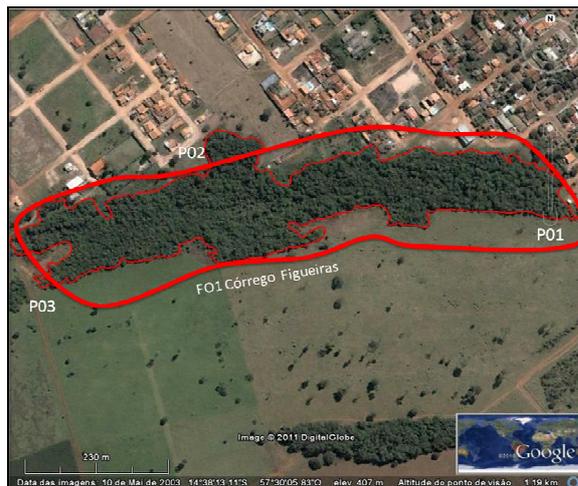
Figura 3. Localização do Fragmento 01 no Córrego Figueiras na cidade de Tangará da Serra/MT delimitando os três pontos analisados. Adaptado de Google Earth, 2011.

A margem direita está toda urbanizada, formando o bairro Vila Alta I, as casas distam em média 17 metros do início da APP, sendo que algumas delas estão a menos de 5m ou seja, muito próximas ao córrego. A margem esquerda é toda formada por pastagens não apresentando residências, entretanto está totalmente degradada (Figura 3).

O Ponto 01 (P01), conforme ilustra a figura 03, foi considerado o início do córrego, já que antes desse ponto ele está canalizado, nesse local ocorre lançamento de esgoto domiciliar, existem animais domésticos como vacas, cães, patos e galinhas, que tem acesso direto ao córrego.

Foram encontradas ainda armadilhas para capturar animais silvestres, que, segundo os moradores do entorno, são principalmente, cutias (*Dasyprocta azarae*) e capivaras (*Hydrochoerus hydrochaeris*) que usam na alimentação ou domesticam. Também se pode perceber no Ponto 01 a ocorrência de resíduos sólidos, tais como: sofás, geladeiras, pneus, sacos plásticos, etc.

Apesar do lançamento de esgoto doméstico, ainda foi possível detectar a presença de cardumes de peixes de pequeno porte, no Ponto 01. Kusma et al. (2003), afirmam que a qualidade do meio aquático exerce influência direta sobre a ictiofauna. Schulz & Júnior (2001) acreditam que a redução da diversidade e a quantidade de peixes pode estar relacionada à redução na quantidade de água, ao assoreamento e poluição da água, e ainda devido a menor disponibilidade de alimento fornecida pela mata ciliar, sendo conseqüências do desmatamento e da ocupação das APP's por humanos.

No local denominado Ponto 02 (P02), ocorre a maior largura do Fragmento 01 (F01), sendo que existe ali a presença de uma pequena roça de milho (*Zea mays*), batata doce (*Ipomoea batatas*) e mandioca (*Manihot esculenta*), e ainda ocorre em alguns trechos a presença de espécies invasoras como Leucena (*Leucaena leucocephala* (L.)), nesta área o córrego se torna mais raso e largo formando um buritizal.

No Ponto 03 (P03), existe a presença de uma estrada que tornam descontínuos os fragmentos e que está impedindo a dispersão de algumas espécies de animais. Ocorre neste ponto um brejo, neste trecho o córrego se torna mais amplo, porém ele fica raso. É possível identificar neste local a presença de aves aquáticas e macrófitas aquáticas.

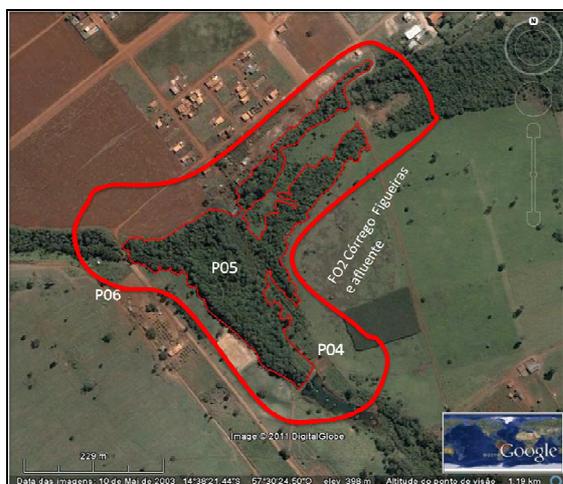
Figura 4. Localização do Fragmento 02 do Córrego Figueiras e afluente na cidade de Tangará da Serra/MT delimitando três pontos analisados. Adaptado de Google Earth, 2011.

Na área do Fragmento 02 (F02), foram demarcados 03 pontos, sendo eles denominados de Ponto 04 (P04), Ponto 05 (P05) e Ponto 06 (P06), conforme ilustra a figura 04, a área corresponde a 4,98ha é nesse local que ocorre a ligação do Córrego Figueiras com o seu afluente, nesse fragmento encontra-se uma estrada que isola os pontos e ocorre um trecho com canalização.

No Fragmento 02 (F02) do Córrego Figueiras e afluente, foi possível observar que as medidas não correspondem às previstas na legislação. O Ponto 04 (P04) não tem vegetação ciliar em nenhum lado, sendo bordejada por pastos. Foi possível visualizar que a água possuía coloração avermelhada o que infere na presença de hidróxido de ferro na água.

No Ponto 05 (P05), o córrego foi canalizado chegando a medir apenas 70 cm de largura e 40 cm de profundidade.

Ainda no Fragmento 02, Ponto 05, foi verificada a presença de buritizal (*Mauritia flexuosa*) que segundo Lorenzi (2002), ocorrem geralmente em solos hidromórficos, caracterizados por áreas úmidas e baixas. Incidem em áreas de Cerrado do Brasil Central, e também são conhecidos como Veredas de Buritizais (Figura 4).

O Ponto 06 (P06) localiza-se nas proximidades do bairro Vila Alta IV, nesse ponto o Fragmento 02 é desconectado do Fragmento 04 pela presença de uma estrada que faz um corte separando um ponto do outro. Essa estrada é parcialmente pavimentada.

Nesse fragmento existe um lixão com presença de garrafas plásticas, animais em decomposição: gatos, cachorros, restos de galinhas, penas de bichos dentre outros.

Foi possível observar que em alguns trechos desse fragmento a Área de Preservação Permanente (APP) é mais larga estando dentro da legislação, mesmo assim nestes pontos ocorre a presença de lixo e ausência de vegetação nativa.

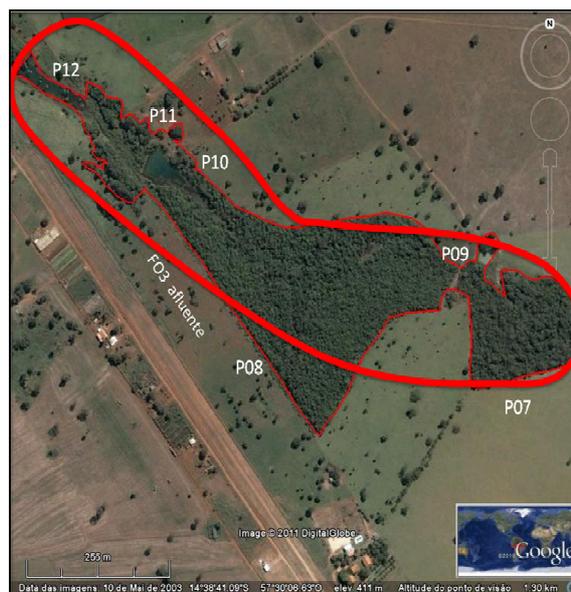
Figura 5. Localização do Fragmento 03 afluente do Córrego Figueiras na cidade de Tangará da Serra/MT delimitando os seis pontos analisados. Adaptado de Google Earth, 2011.

O Fragmento 03 (F03), que se trata do afluente do Córrego Figueiras possui 17,35 ha, sendo esta a maior área analisada, correspondendo a 57% do total da área estudada, sendo que nesse fragmento foram demarcados seis pontos de observação, sendo eles P07, P08, P09, P10, P11 e P12 (Figura 5).

Onde o Ponto 07 (P07) trata-se de uma mata contínua cercada por pastagem (Figura 5).

O Ponto 08 (P08) fica ao lado de uma pista de pouso que dista apenas 66 metros da mata. Observou-se neste trecho a presença de embaúbas, sete copas, maracujazeiro, acurís e mangueira, evidenciando que parte da vegetação ainda existente é formada por espécies exóticas invasoras ou frutíferas exóticas.

O Ponto 09 (P09) apresentava pastos a sua margem direita, e através de medidas realizadas em seu entorno constatou-se que apesar de apresentar mata ciliar não está correspondendo às medidas necessárias que são regidas pela Legislação Ambiental para APP's.

No Ponto 10 (P10), está localizada uma chácara, com pasto e uma represa artificial, possui ocorrência de mata ciliar, porém a vegetação é secundária, o que significa que a área já sofreu influência antrópica, na margem direita praticamente não existe mata ciliar, e na margem esquerda existe uma mata mais densa porém antropizada.

O Ponto 11 (P11) corresponde a um trecho pertencente a uma chácara de criação de gado leiteiro, a vegetação predominante é de gramínea. Dentro dessa propriedade ocorrem buracos que são utilizados como descarte de lixo, foi possível registrar o descarte de geladeira, fogão, cacos de louças, pedaços inteiros de resíduos de material de construção.

O Ponto 12 (P12) corresponde a menor medida observada dentro do Fragmento 03 faz parte da propriedade particular citada anteriormente, e está totalmente irregular, no que tange as medidas de preservação de APP's, e quanto a situação de vegetação que foi totalmente removida e ocorre também presença de lixo doméstico.

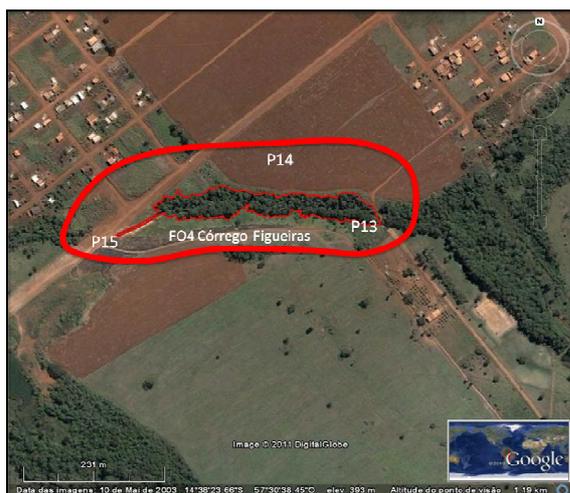
Figura 6. Localização do Fragmento 04 no Córrego Figueiras na cidade de Tangará da Serra/MT delimitando os três pontos analisados. Adaptado de Google Earth, 2011.

O Fragmento 04 (F04) com 1,45 ha, é o que corresponde ao menor fragmento estudado respondendo apenas por 5% do total da área, foi distribuído em 03 pontos, sendo eles Ponto 13 (P13), Ponto 14 (P14) e Ponto 15 (P15).

Onde o Ponto 13 (P13), pertencente ao Fragmento 04, é desconectado do Fragmento 02 (F02) por uma área não pavimentada, nessa região não ocorrem residências, apesar das imagens de satélites serem do ano de 2003, foi constatado através de visitas que não ocorreram mudanças significantes, o lugar não foi alterado.

Quanto ao Ponto 14 (P14), nessa área o córrego está canalizado, todo o entorno a direita quanto à esquerda constam de terrenos baldios, onde foram registrados o descarte de carcaças de pelo menos 6 bovinos em avançado estado de decomposição, além da presença de inúmeros indivíduos de caramujos africanos (*Achatina fulica*) que estão disperso por toda a vegetação de pastagem agora abandonada (Figura 6).

No Ponto 15 (P15), não existe vegetação ciliar e a área foi transformada em um lixão, sendo encontrados desde animais mortos até lixos domésticos, entulhos, pneus de carros e eletrodomésticos.
